LADRILHOS HIDRÁULICOS NO PATRIMÔNIO
ARQUITETÔNICO:
UM PANORAMA HISTÓRICO E TECNOLÓGICO EM SALVADOR

Dissertação apresentada ao Programa de Pós-Graduação em Arquitetura e Urbanismo da Faculdade de Arquitetura da Universidade Federal da Bahia, como parte dos requisitos para a obtenção do título de mestre em Arquitetura e Urbanismo.

Área de Concentração: Conservação e Restauro

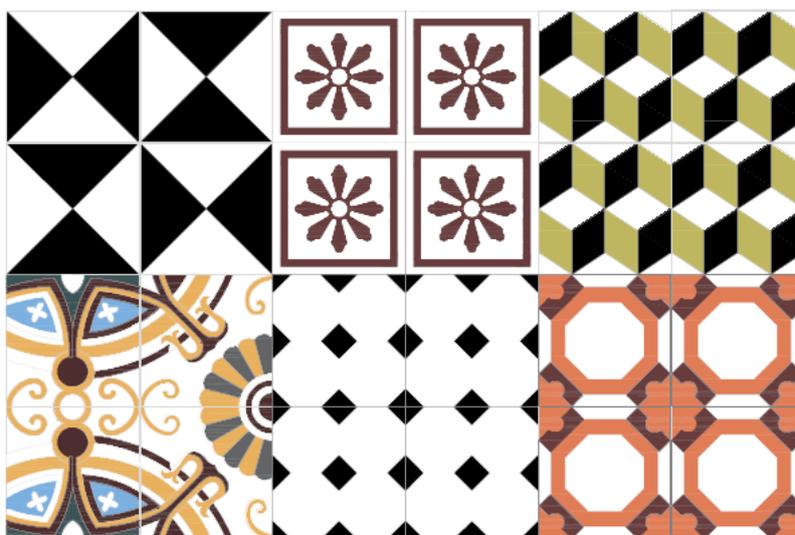
Figura 5 — Alguns padrões de ladrilhos encontrados em Salvador, vetorizados

Para iniciar a seção sobre as peças cimentícias, acredita-se que a forma mais adequada seja através da exibição de alguns padrões vetorizados de ladrilhos hidráulicos, pois observar a imagem do piso hidráulico durante a atividade de campo substituía, facilmente, qualquer descrição oral sobre o material assentado nos imóveis localizados no espaço urbano da cidade do Salvador (FIGURA 5):

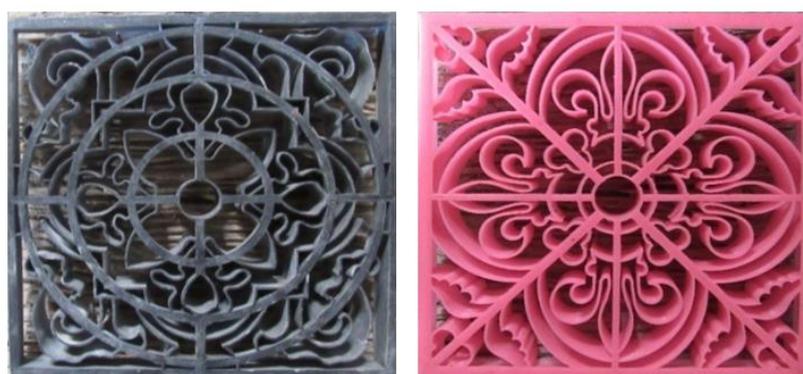
Figura 13 — Desenhos produzidos com impressoras 3d (Olinda – Pe)

Outro elemento que chamou a atenção da autora foi a utilização de desenhos oriundos de impressoras 3d e não de materiais com base metálica, como já abordado por Vasconcelos (2014)⁸⁴ em seus estudos (FIGURA 13).

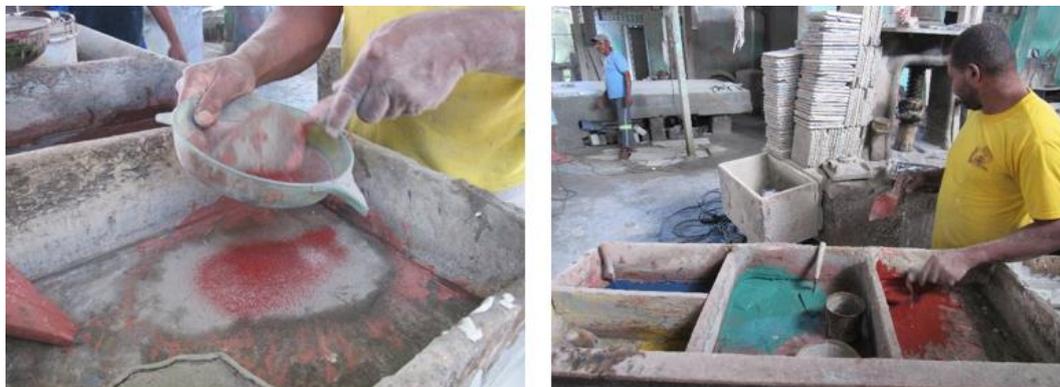
Figura 15 — Preparo da camada decorada do ladrilho hidráulico

pigmentos. Isso aponta para o fato de que existe preocupação comum quanto a importância deste procedimento para melhor qualidade do produto final (FIGURA 15).

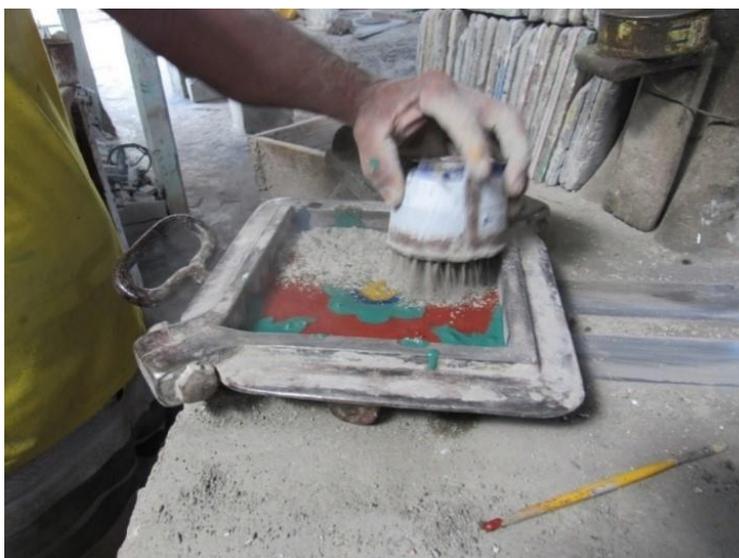
Figura 17— A elaboração da segunda camada do ladrilho hidráulico

Para a elaboração da segunda camada, é importante compreender que a mesma não dá resistência ao material (FIGURA 17). Sua única função é contribuir para absorver a umidade presente na camada decorada recém elaborada.

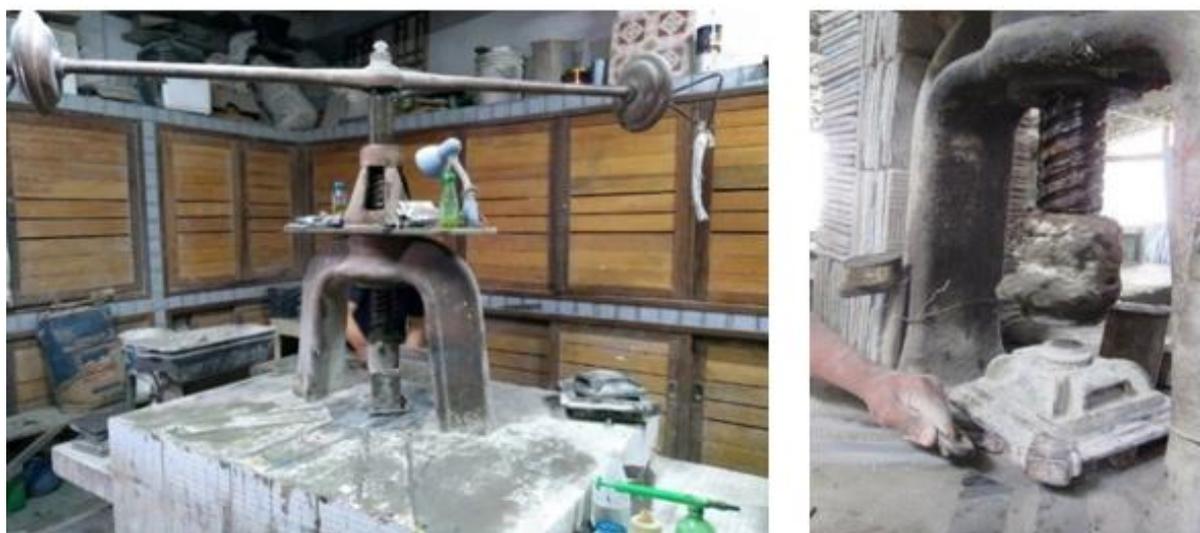
Figura 19 — A compactação do ladrilho hidráulico

Após a produção de todas as camadas que compõem o ladrilho hidráulico, se faz necessário que o material seja submetido a alta pressão (FIGURA 19).

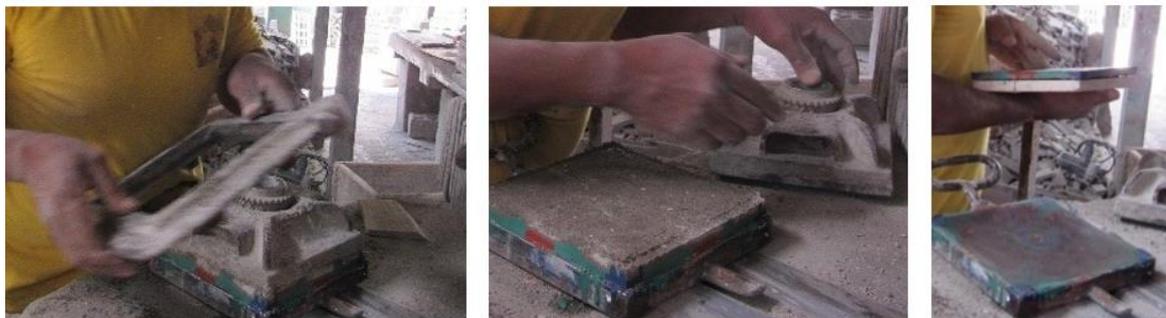
Figura 20 — Os procedimentos para desforma

No momento de desforma, deve-se ter cuidado para não quebrar partes laterais das peças. A primeira ferramenta a ser retirada é o quadro, posteriormente o tampão, em seguida, normalmente, com o auxílio de outra peça de ladrilho, retira-se a nova peça cimentícia compactada da base (FIGURA 20). Embora esse seja o procedimento mais comum, foi possível observar em Olinda-PE um diferencial, utiliza-se como suporte para auxiliar a retirada do novo ladrilho da ferramenta metálica, uma estrutura de compensado produzida especificamente para esse fim.

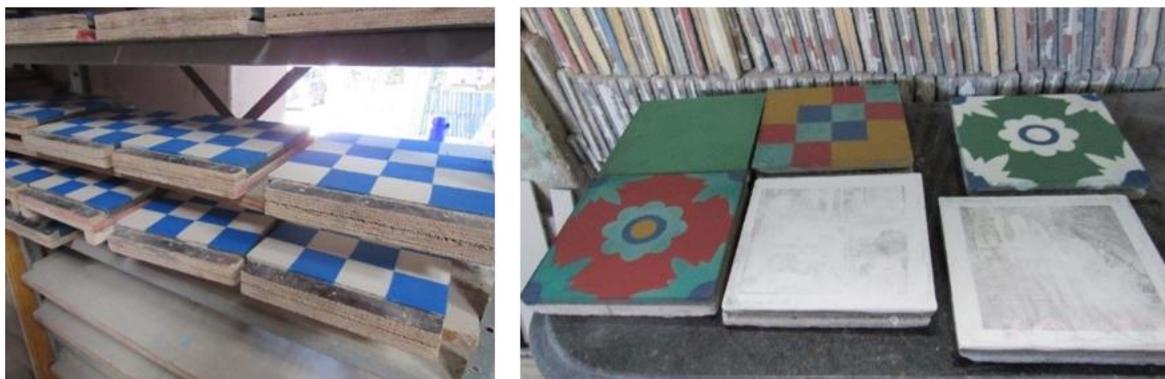
Figura 21— Ladrilhos hidráulicos em repouso

Depois de compactadas, as peças passam por um período de repouso. Caso o material seja manipulado nesta etapa, existe o risco do mesmo ser danificado (FIGURA 21).

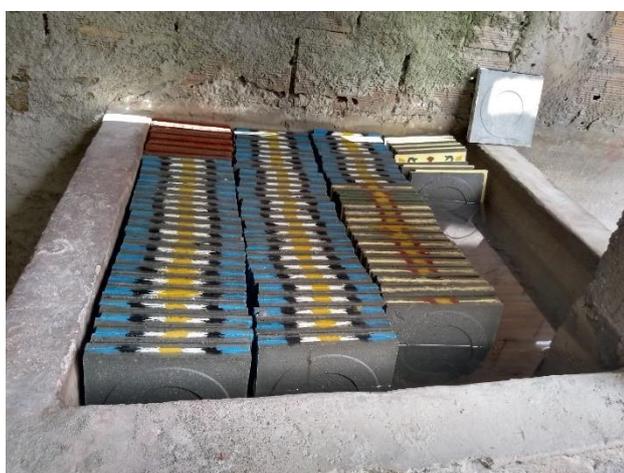
Figura 22— Imersão dos ladrilhos hidráulicos

Trata-se de etapa constituída basicamente pela cura do revestimento, através de método intitulado por Bauer (1993)⁸⁵ como submersão. Para o autor, é indubitavelmente a melhor maneira de cura (FIGURA 22). Durante as visitas técnicas

Sobre a importância desse processo, quando aplicado ao concreto, acrescenta que tem como objetivo a não evaporação da água presente na mistura. Sendo assim, nos ladrilhos hidráulicos, é possível estabelecer a mesma analogia.

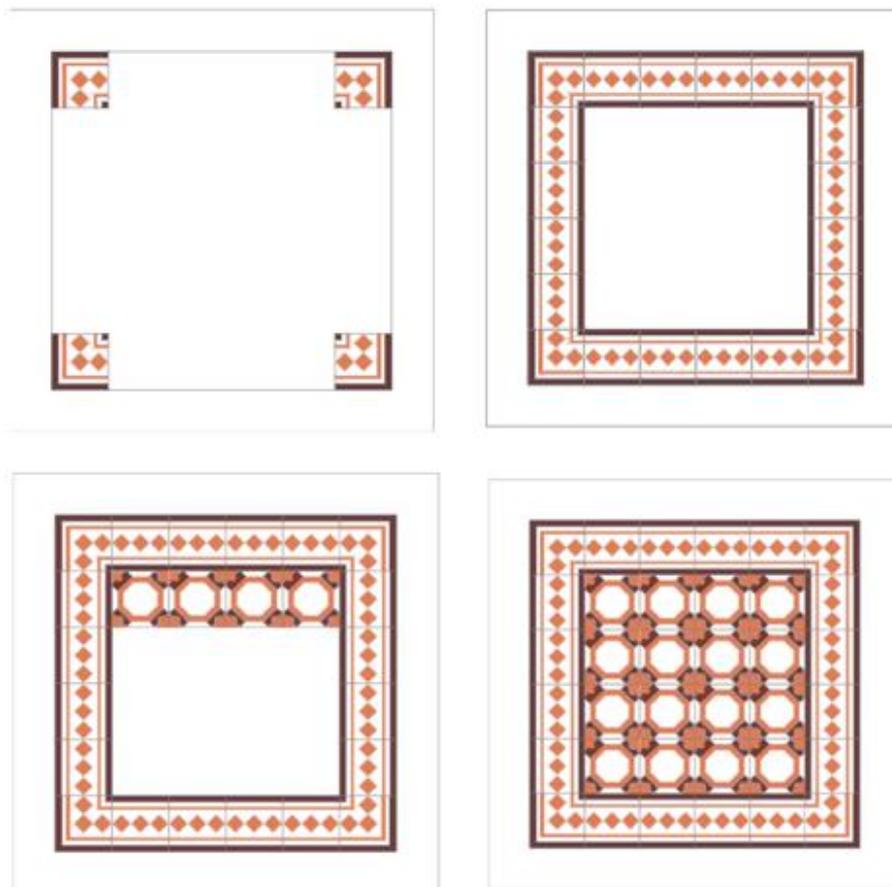
Figura 23— Procedimentos de assentamento (ladrilhos com tabeira); (a) Inserção das tabeiras de quina; (b) Complementação da tabeira; (c) Preenchimento com fiadas paralelas; (d) Finalização do trabalho.

Ainda sobre este processo, o referido autor enfatiza que é realizada uma prévia utilizando o desenho do piso junto com a cercadura. A ação é efetuada com o objetivo de verificar a finalização e o acabamento dos trabalhos. Entretanto, acrescenta que, naquele período, a utilização deste recurso estava em desuso, pois a aplicação da cercadura dava impressão de ambiente com espaço reduzido.

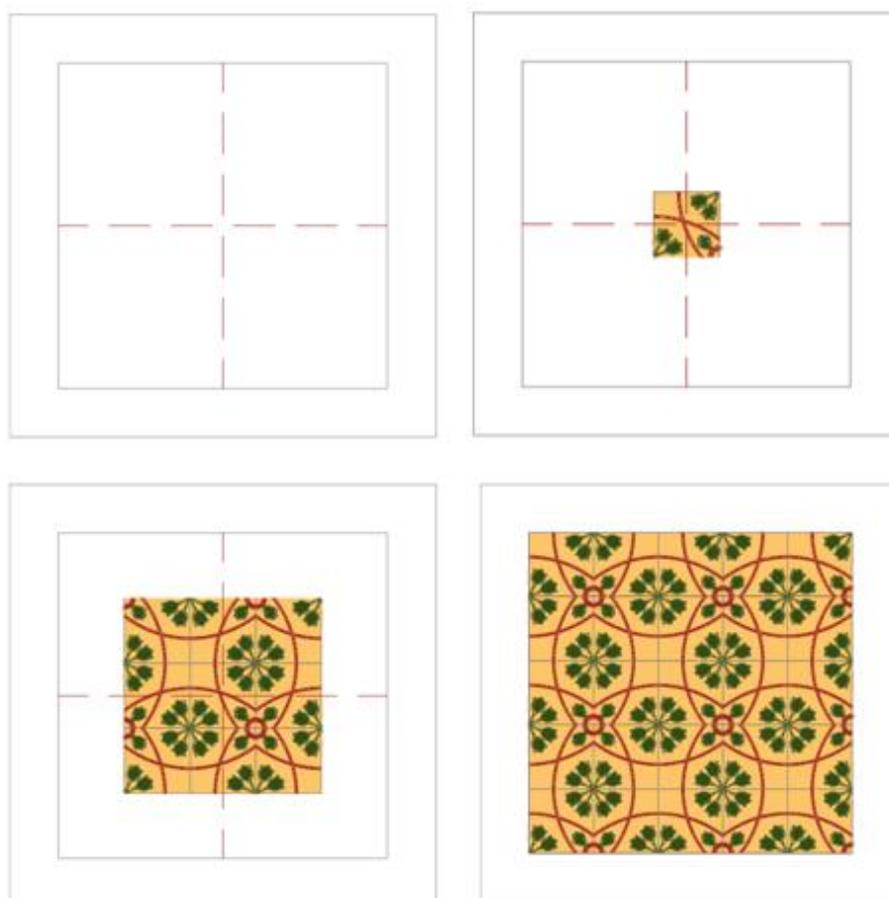
Figura 24 — (a) Marcação dos eixos do cômodo; (b) Centralização da primeira peça de ladrilho hidráulico; (c) Ampliação do campo de assentamento; (d) trabalho concluído.

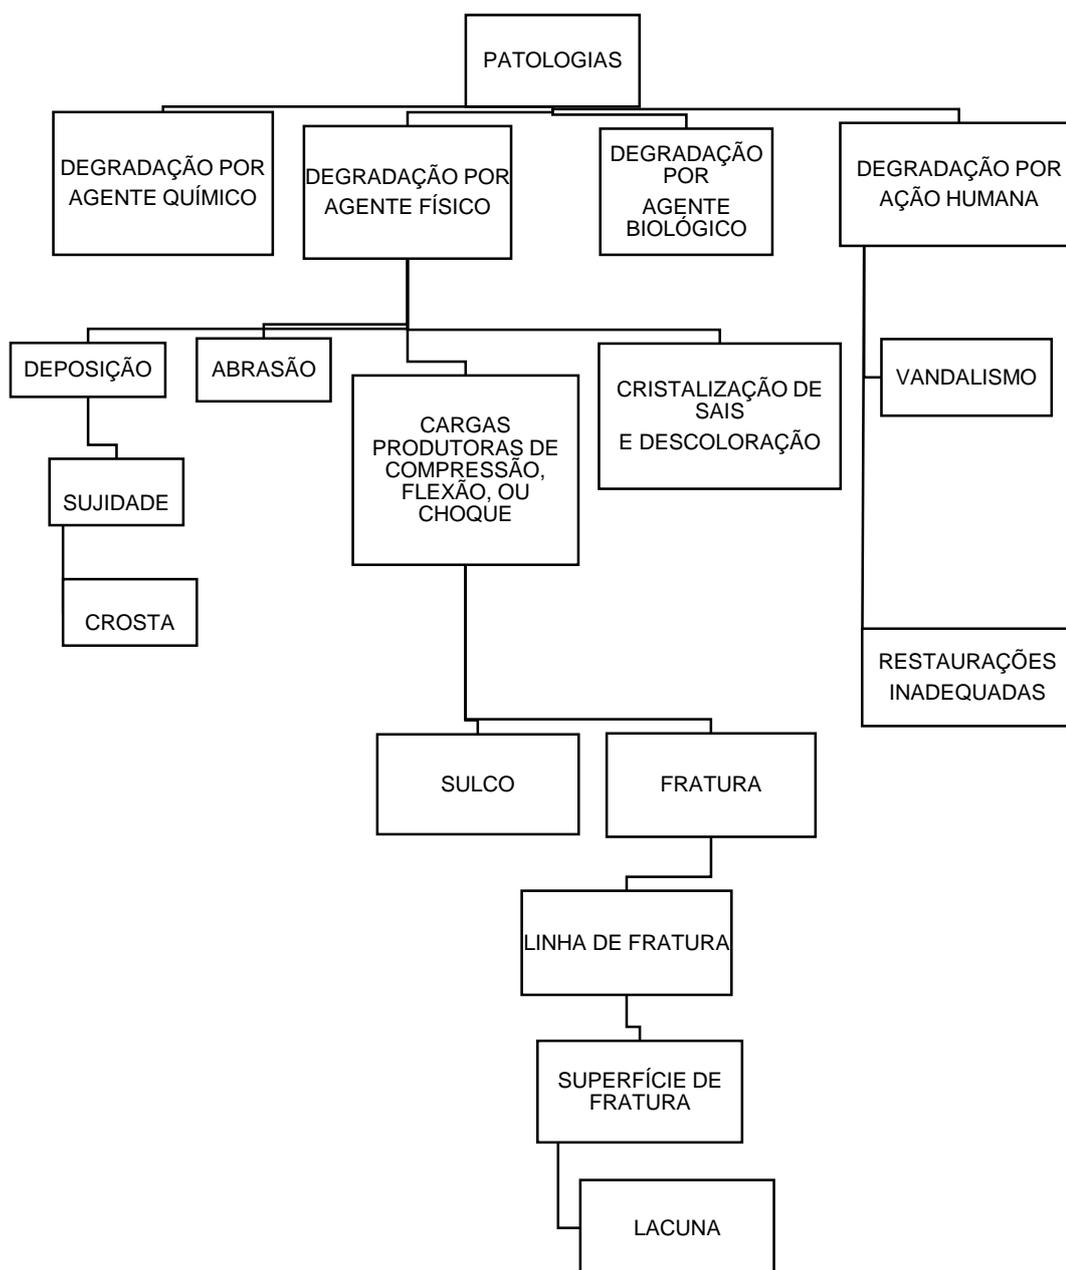
Figura 26 — Patologias nos ladrilhos hidráulicos

O esquema a seguir foi elaborado com o intuito de contribuir para o maior conhecimento dos ciclos de degradação da matéria e assim nortear ações de

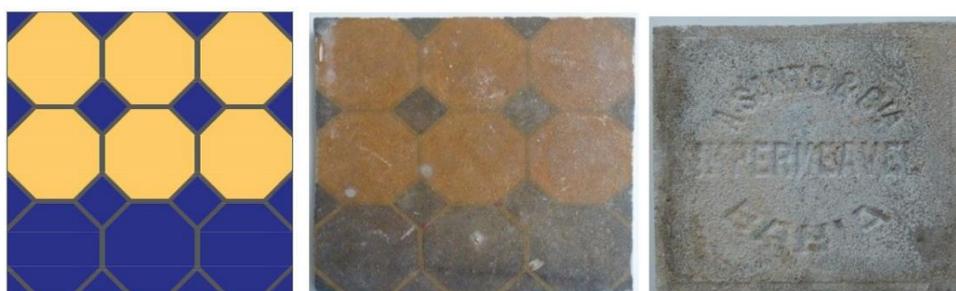
Figura 40 — Vetorização da face da peça, imagem da face decorada e do tardozeiro.

Além dos registros escritos em jornais, outra forma de pesquisa, que indicaria o local de produção, seria através da observação dos tardozeiros dos Ladrilhos hidráulicos encontrados durante as visitas de campo. Estes deveriam identificar o local de execução das peças. Mas, durante pesquisa, só foi possível encontrar de forma legível, o seguinte registro: A. Santo & Cia impermeavel Bahia (FIGURA 40).

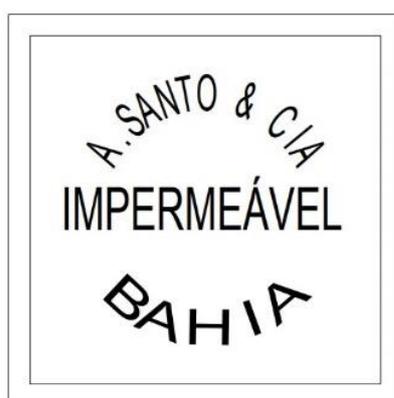
Apesar de não localizar nenhum registro escrito sobre referida fábrica, é possível na Bahia a presença de um local de produção que possivelmente tinha grande porte. Pois, desenvolver ferramenta específica com inscrição do nome da manufatura era uma tarefa aprimorada que custava caro (FIGURA 41).

Figura 41 — Vetorização do tardo do ladrilho hidráulico do Antigo Jornal A Tarde com registro e inscrição de nome da fábrica produtora de ladrilhos. A. Santo & Cia Impermeável Bahia.

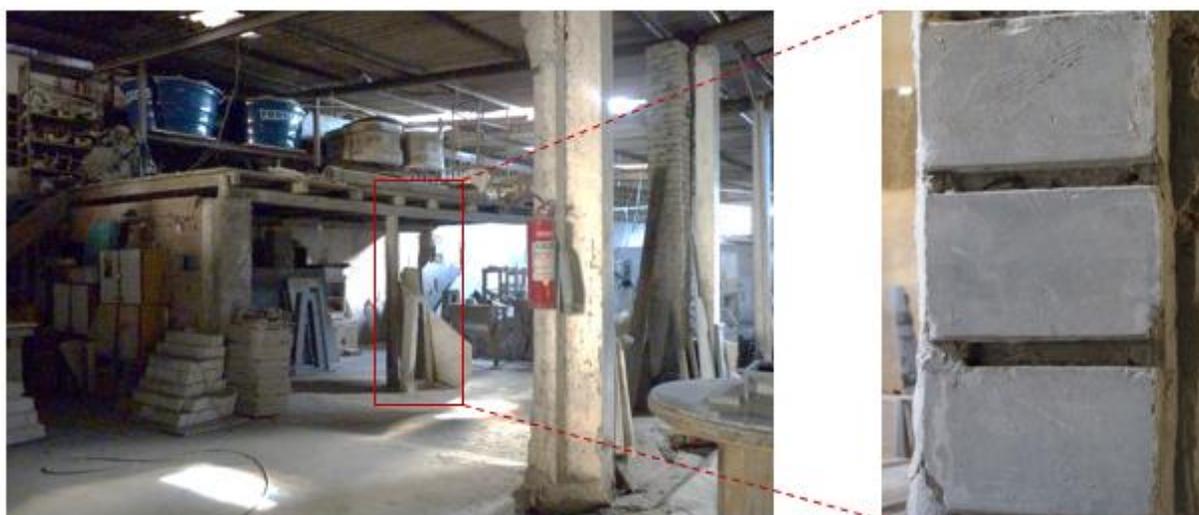
Figura 49 — Localização das estantes de secagem dentro do local de produção

Ainda no galpão da antiga ladrilhos Ideal, verificou-se que os espaços destinados para fixação das prateleiras destinadas a secagem das peças hidráulicas ainda estão no local (Figura 49).

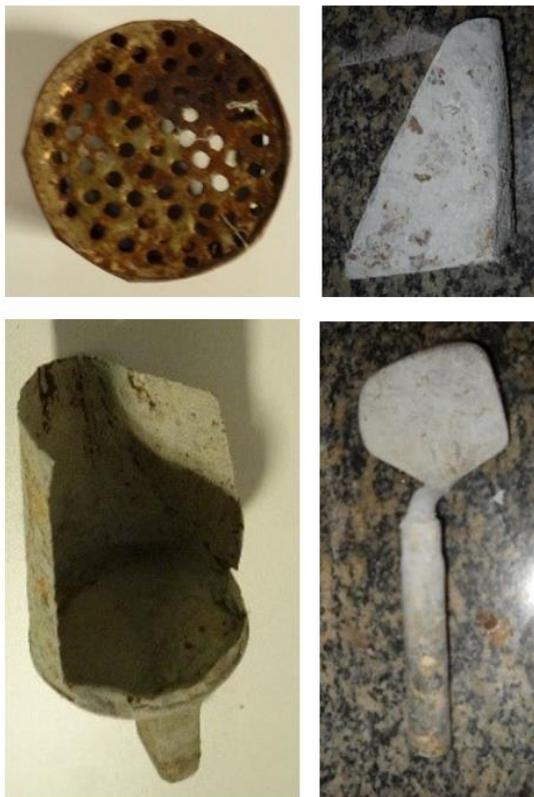
figura 50 — Instrumentos de trabalho ainda encontrados no local

Para além desses registros, foram encontradas ainda antigos instrumentos de trabalho produzidos pelos próprios ladrilheiros utilizando como latas de óleo e azeite (FIGURA 50).

Esta prática também pode ser evidenciada em outros locais de produção que a autora visitou no decorrer da pesquisa.

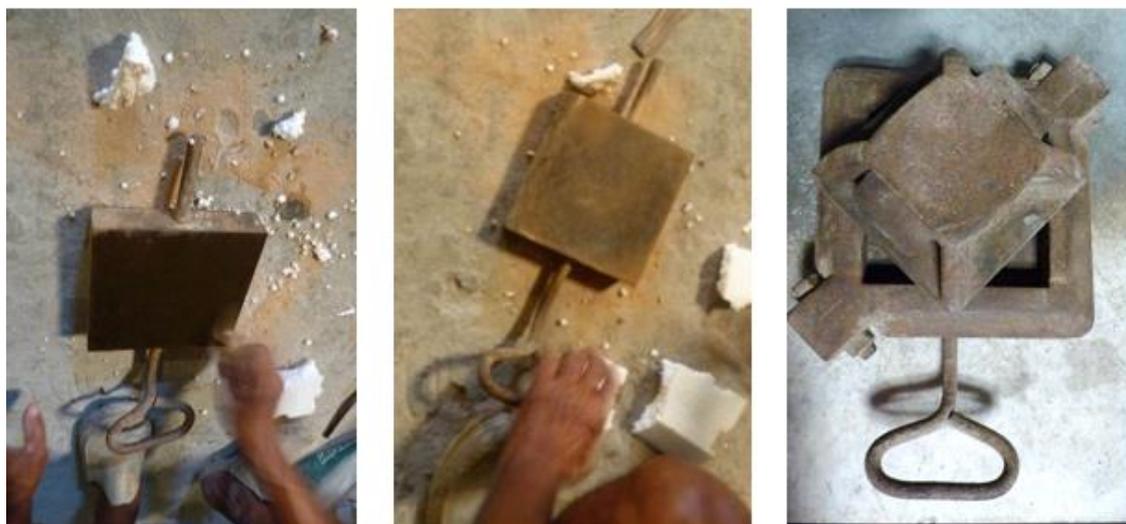
Figura 54 — Limpeza com EPS e areia e acomodação das ferramentas

A versatilidade foi a característica que mais chamou atenção durante os registros. O sempre possível fazer, é condicionado ao improviso das ferramentas, que por sua vez é antecedido de um conhecimento sobre o porquê de cada ação ou etapa. Neste momento será dado destaque a duas ações realizadas pelo Senhor Inácio (FIGURA 53). A primeira diz respeito a utilização da areia para limpar as formas antigas que estavam guardadas no depósito. A areia com sua característica inerte e seus grãos contribuíram para gerar atrito nas peças metálicas e assim retirar o excesso de sujeira acumulada nas peças.

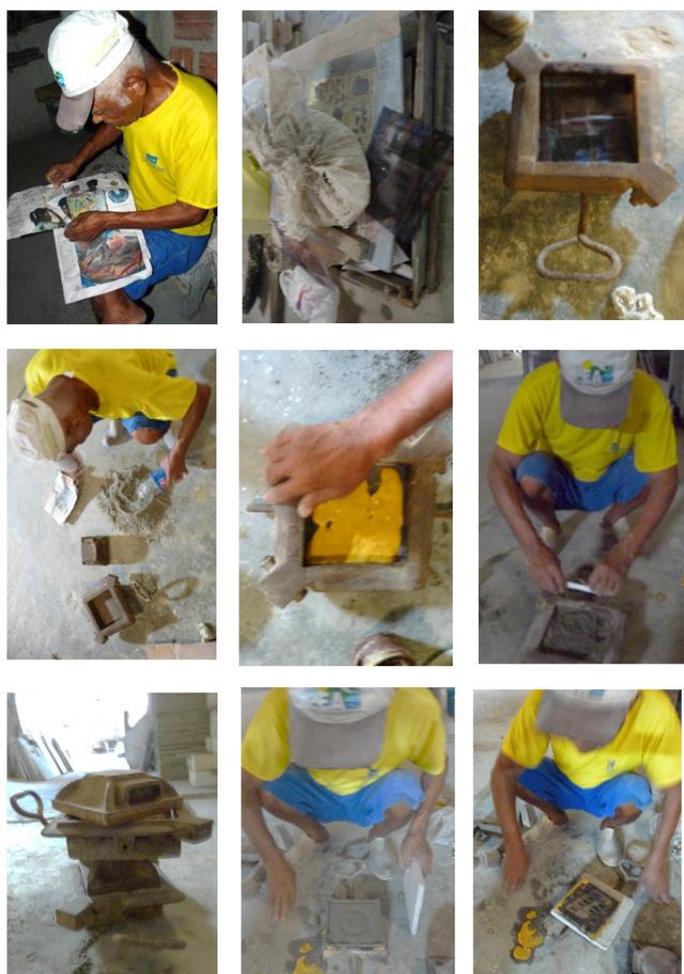
Figura 55 — (a) Escolha da figura que deveria ser aplicada; (b) Figura embebida no querosene; (c) Inserção da figura na ferramenta; (d) Preparo da massa; (e) Preparo da massa com pigmento; (f) Distribuição da camada intermediária; (g) Compactação; (h) Desforma;

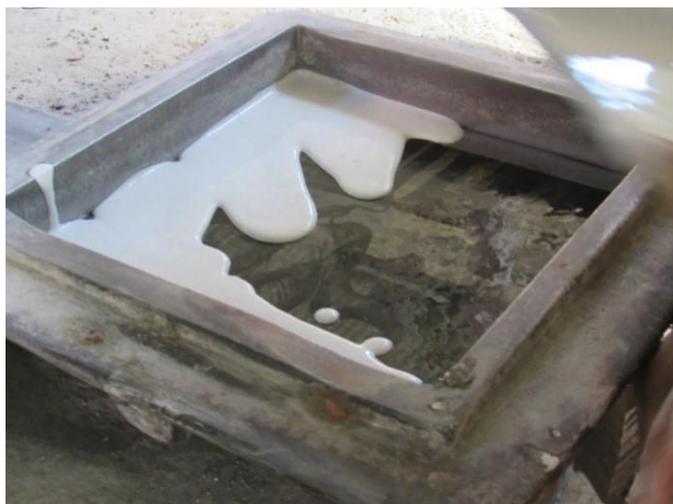
Figura 57 — Lançamento da tinta

O primeiro passo consiste na aplicação do desmoldante, para posterior inserção da imagem. Com o jornal sobre o quadro, é despejada a tinta que irá compor a camada decorada da peça cimentícia (FIGURA 57).

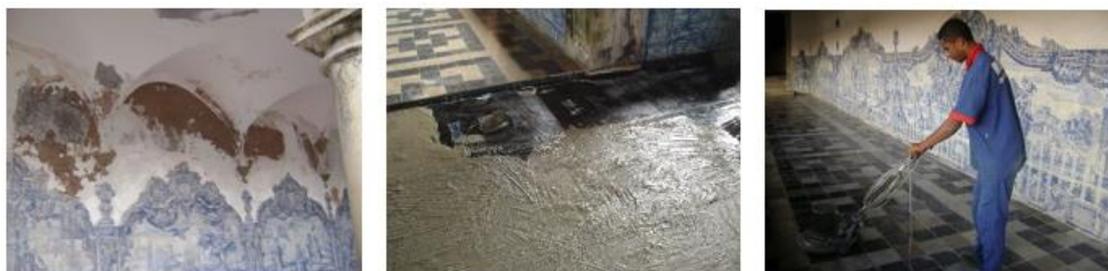
Figura 62 — (a) Vestígios dos problemas; (b) Impermeabilização da base; (c) Polimento dos ladrilhos hidráulicos

É importante registrar que as peças de ladrilhos do pavimento superior foram retiradas e reassentadas, ainda que estivessem em bom estado de conservação, pois devido aos problemas estruturais que ameaçavam a estrutura do claustro, realizou-se uma intervenção no local, e durante o processo tentou-se conservar a maior quantidade de peças cimentícias. Os procedimentos de estabilização e assentamento dos ladrilhos hidráulicos foram de responsabilidade da Mehlen Construções e do NTPR (Figura 62).

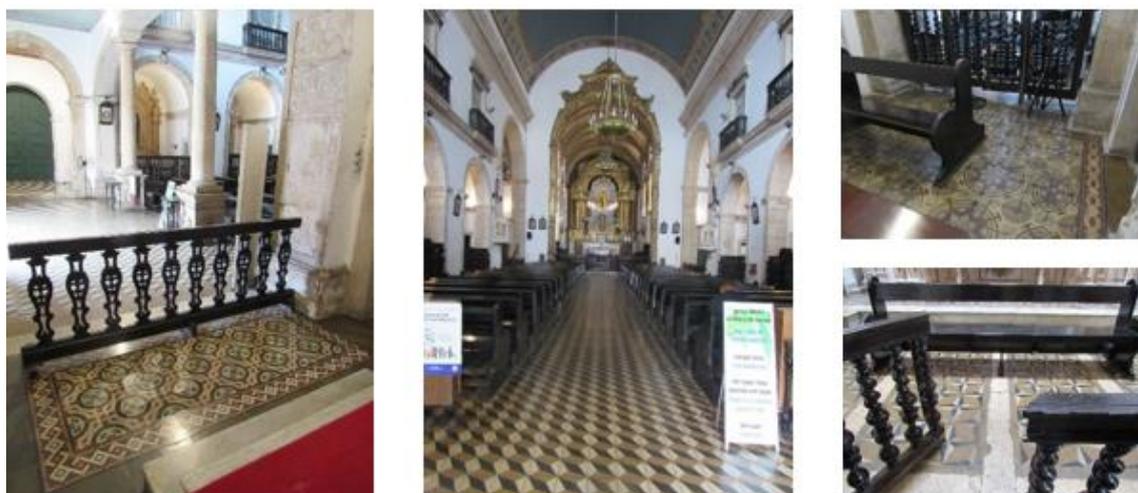
Figura 63 — Ladrilhos presentes na nave e nas capelas laterais

Os ladrilhos hidráulicos estão integrados e distribuídos na nave e nas capelas laterais. Tratam-se de padrões diferentes, que remetem a verdadeiros e conservados tapetes em bom estado de conservação (FIGURA 63). Cabe aqui ressaltar que o piso da nave, com padrão geométrico em “cubões”, tem a mesma geometria presente no altar-mor e na sacristia, porém naqueles, o material é o mármore. A igreja possui oito capelas laterais dedicadas a santos diversos, sendo que quatro delas também são revestidas por ladrilhos hidráulicos, em sua maioria com cercaduras.

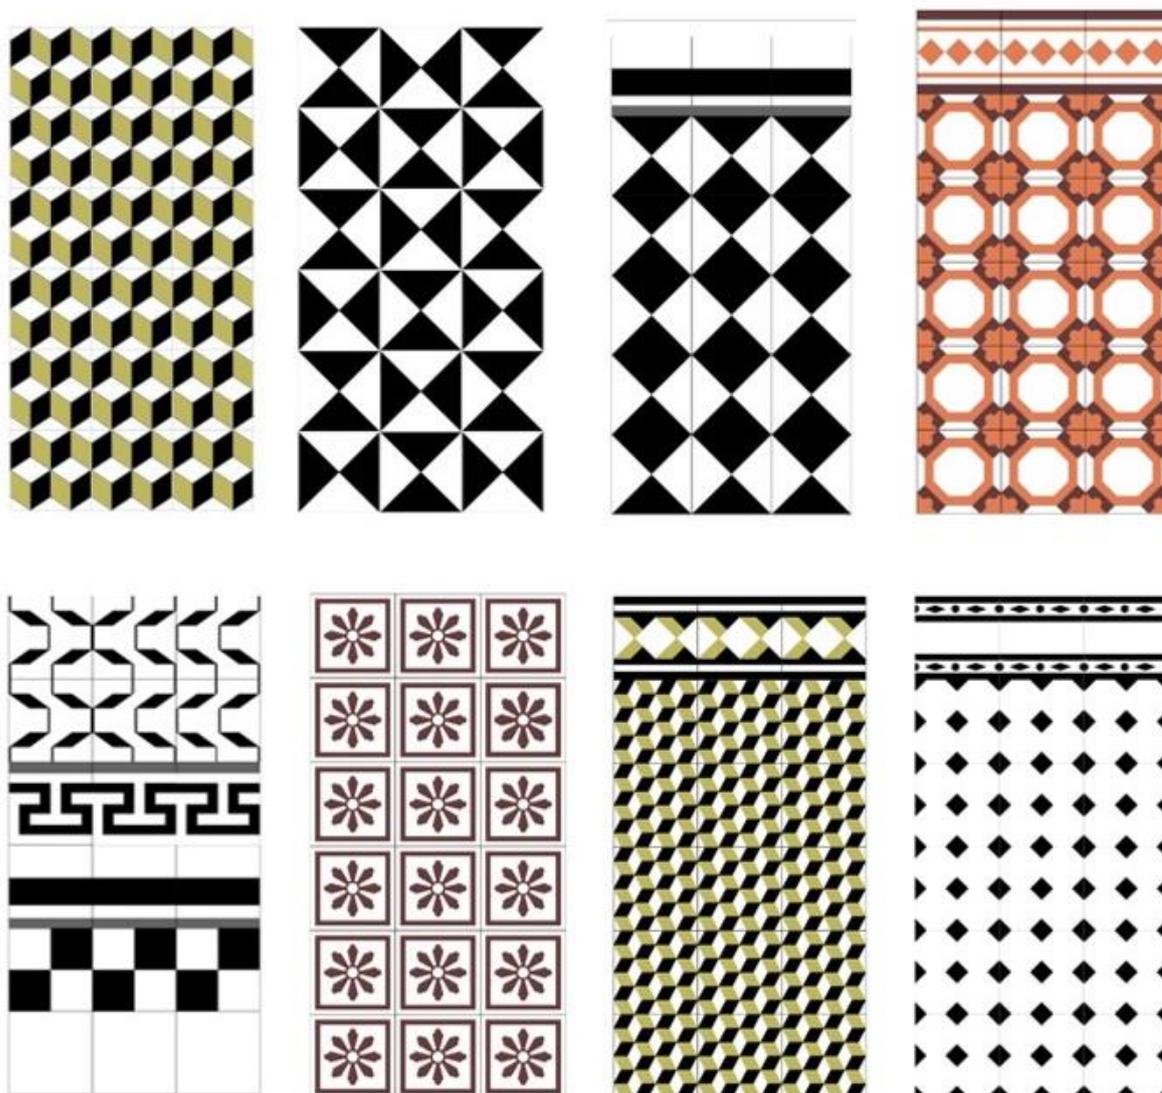
Figura 66 — Vetorização dos ladrilhos hidráulicos encontrados na Igreja Nossa Senhora da Conceição da Lapa.

As vetorizações contribuem para melhor compreensão dos padrões que ornamentam as camadas decoradas das peças cimentícias. Percebe-se, portanto que existe similaridade entre os padrões decorados. Embora na Igreja do Carmo dois altares possuam revestimentos com padrões não encontrados no momento da pesquisa em outro local (FIGURA 66).

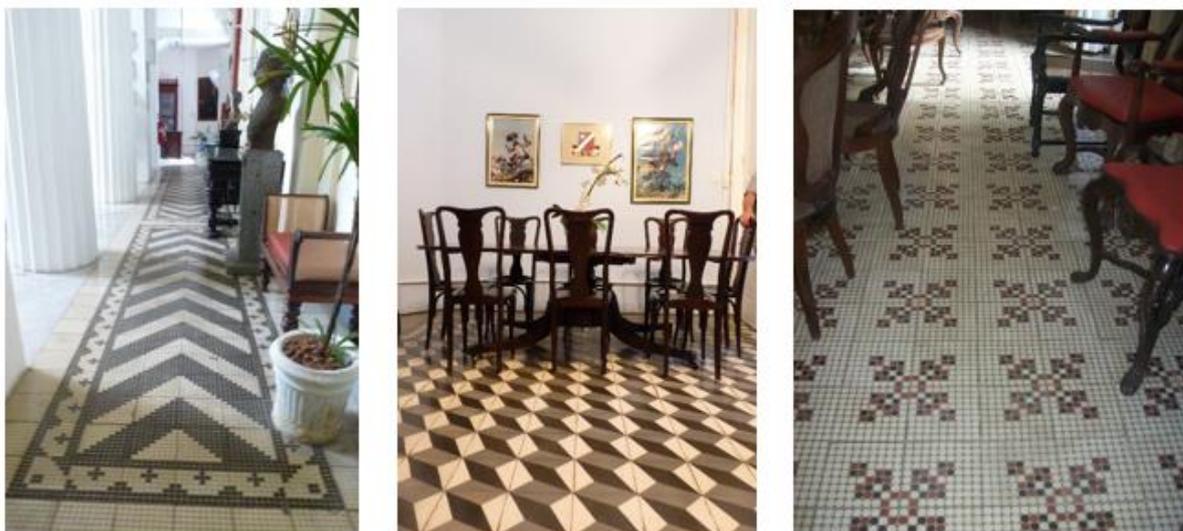
Figura 68— Vistas internas do Instituto Geográfico e Histórico da Bahia

A construção da edificação deveria “ter os padrões de modernidade encontrados em São Paulo e Minas Gerais”, conforme o “Modelo de ofício expedido pelo IGHB para solicitação do auxílio na construção da atual sede da instituição”. A variedade de padrões e arranjos formados com as mesmas peças revestem as circulações e salas da edificação (FIGURA 68).

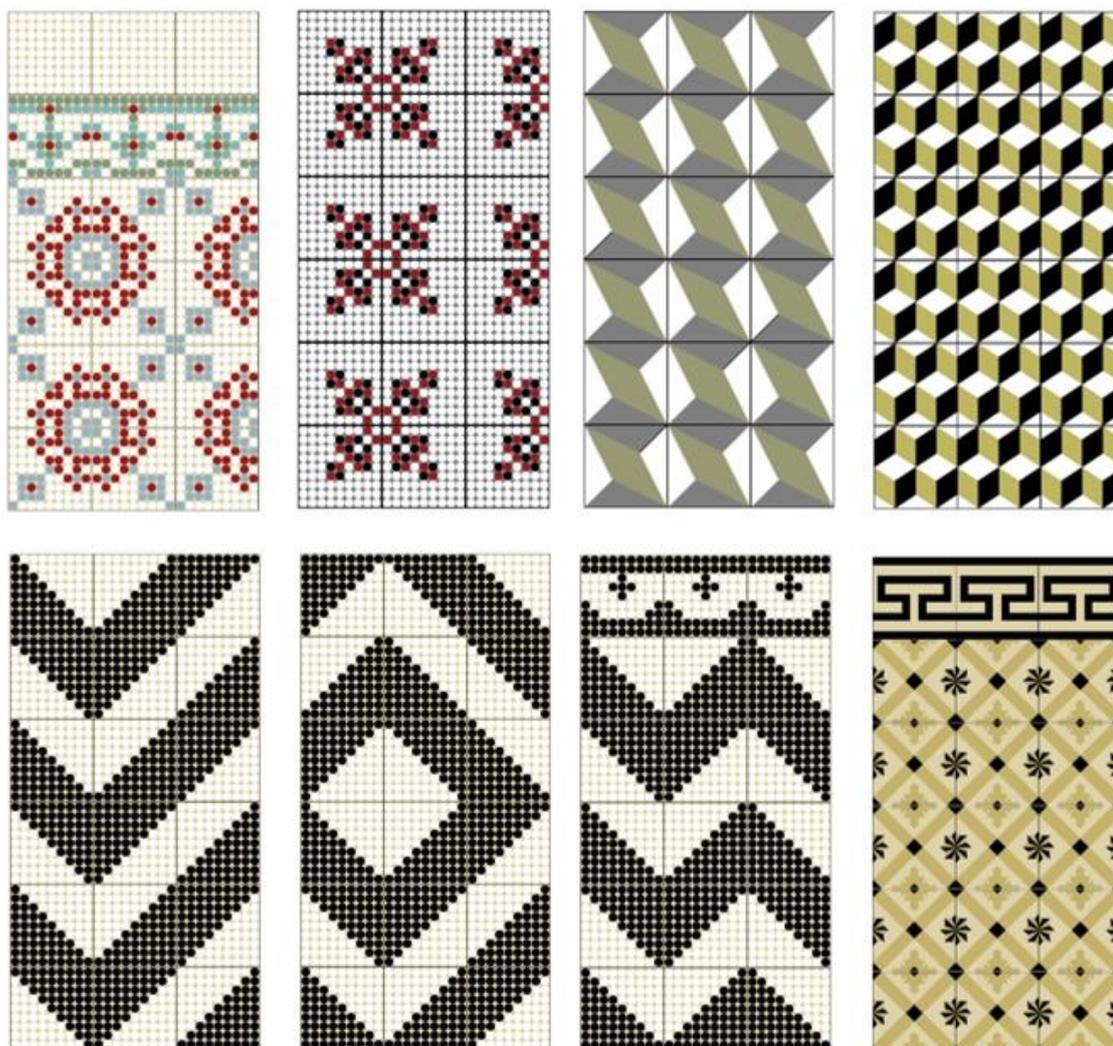
Figura 70 — Vetorização dos ladrilhos hidráulicos do Instituto Geográfico e Histórico da Bahia.

O memorial descritivo do IGHB, datado de 19 de maio de 1921, descreve sobre a composição das peças do Instituto Geográfico e Histórico da Bahia e aponta as recomendações para o assentamento dos ladrilhos hidráulicos (FIGURA 69 E FIGURA 70).

Os revestimentos hidráulicos presentes no edifício, possibilitam a compreensão das várias formas de arranjos que podem ser elaboradas com as peças cimentícias.

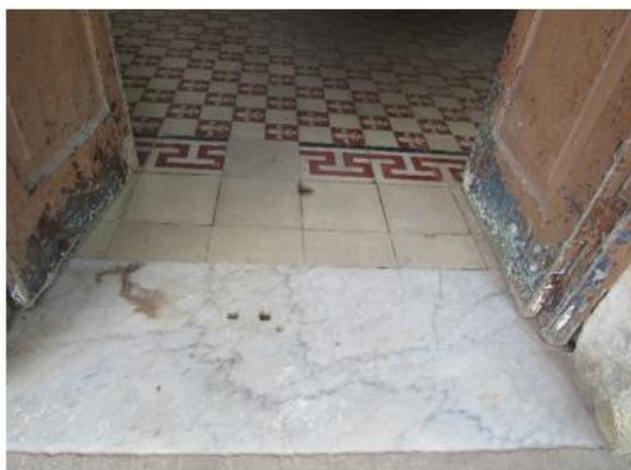
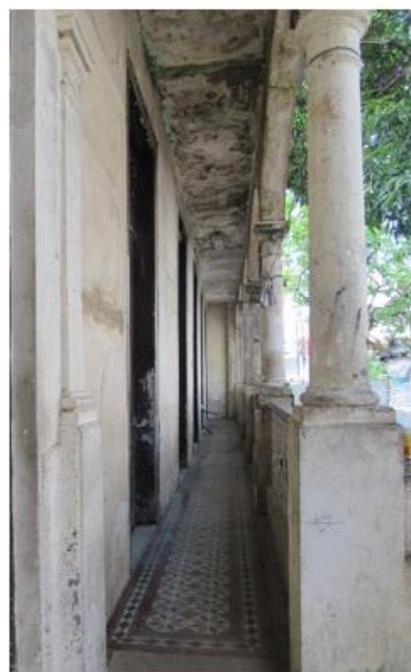
Figura 74 — Ladrilhos hidráulicos presentes na antiga residência universitária.

Diversas técnicas construtivas compõem a edificação, os pisos de madeira, ou em granilite, os ladrilhos hidráulicos e cerâmico. Os materiais aqui em evidência estão na parte anexa da casa (FIGURA 74).

A flor de lis, que compõe um dos padrões, é sinônimo de poder e soberania. O piso é assentado com cercadura, formada pela intercessão de linhas perpendiculares com horizontais, e reveste o maior cômodo do anexo das edificações. O outro padrão tem, como ornamento, uma estrela, com oito pontas, mas predominam as mesmas cores das peças anteriores.

Com constituição material diferenciada e padrão de ornamento estão os ladrilhos cerâmicos que compõem o sanitário. Ainda que existam peças faltantes nos ladrilhos de flor de lis e no sanitário. É necessário estar atento para fatores de risco para essas peças, como infiltração e problemas na base do piso.

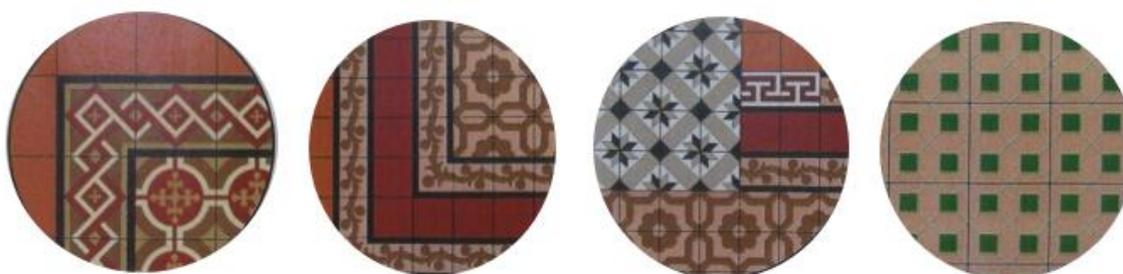
Figura 78 —Vetorização dos ladrilhos hidráulicos

As peças cimentícias estão assentadas no porão, da ala esquerda do imóvel, e existem registros detalhados sobre sua presença em projeto realizado pelo Governo do Estado (FIGURAS 77 E 78).

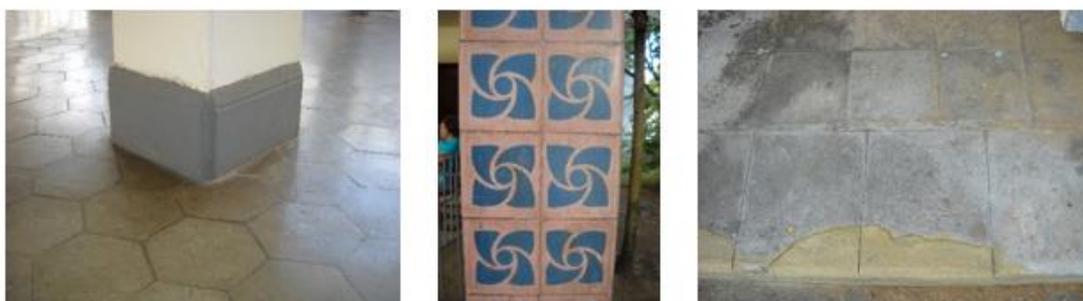
Figura 81— Peças hidráulicas na Escola Parque (rodapé; revestimento de parede e soleira).

Na Escola Parque, edificação erguida na segunda metade do século XX, ou seja, em período posterior ao estudo supracitado, percebe-se a presença das peças hidráulicas como rodapé, piso, soleira e revestimento de parede. Os rodapés comumente também são encontrados nas edificações de períodos anteriores. Entretanto, encontrar o ladrilho aplicado com função de soleira, bem como revestindo parede, forma usos não comuns identificados na pesquisa (FIGURA 81).

Quanto ao ladrilho aplicado no plano vertical das fachadas do teatro da Escola Parque percebe-se também que ele tem um tamanho de 15 cm x 15 cm, dimensão não muito usuais nas edificações que integram este estudo e pertencem ao século XIX.

Outra questão importante diz respeito às degradações presentes na fachada do Teatro da Escola Parque. Mais especificamente a alteração cromática.

Segurado (19--?a)¹⁴⁶ em seus estudos, informa que dentre os pigmentos, a tonalidade azul deveria ser evitada em superfícies expostas as intempéries. E conforme visto anteriormente esta é a cor utilizada no desenho dos ladrilhos que compõem as fachadas da Escola Parque. Sobre a exposição do azul, Figueiredo Júnior (2012)¹⁴⁷ também faz observações que devem ser consideradas na análise do processo de degradação.

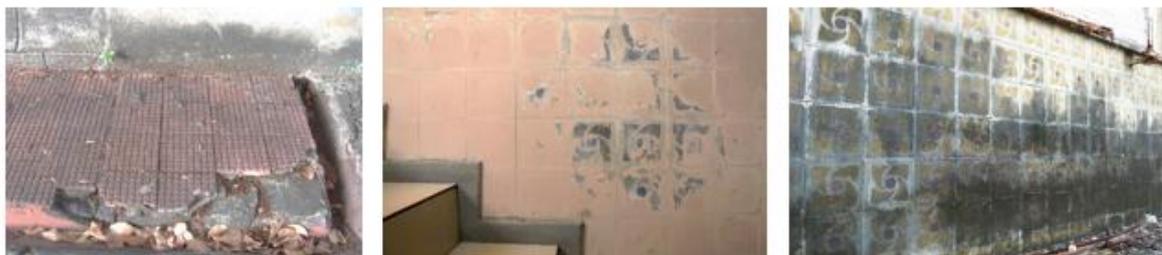
Figura 82 — Peças hidráulicas no Colégio Góes Calmon (piso e paredes)

Ao observar as peças hidráulicas que integram o antigo Colégio Góes Calmon, foram encontrados ladrilhos com pigmento vermelho no piso da parte externa, bem como

peças de cimento comprimido, na parte externa e, nas paredes, com o mesmo padrão que compõe a fachada do teatro da Escola Parque (FIGURA 82).

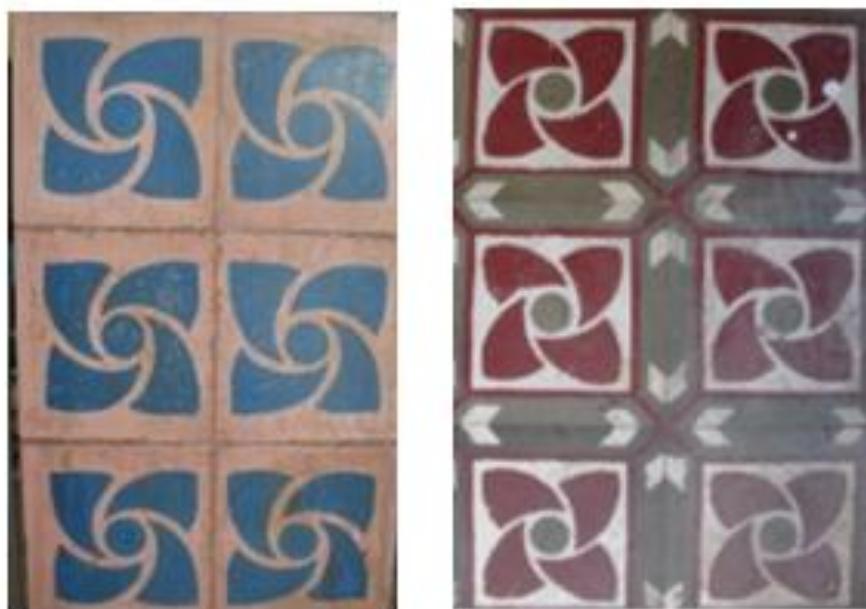
Figura 83 — Padrões de ladrilhos hidráulicos encontrados em Salvador e em Recife

Nas pesquisas realizadas sobre a temática foi possível constatar na fachada de edificação residencial em Recife um desenho que remete aos mesmos padrões presentes na fachada do teatro da Escola Parque e na fachada do Colégio Góes Calmon (FIGURA 83).

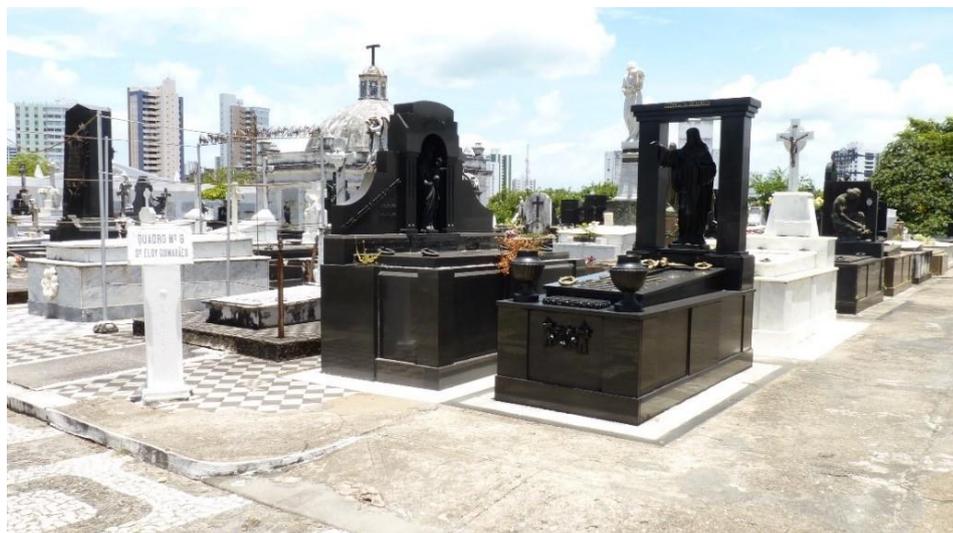
Figura 85 — Vistas do Cemitério Campo Santo

O Cemitério do Campo Santo, localizado na Federação existem vários padrões de ladrilhos hidráulicos no entorno dos túmulos. São revestimentos que predominam os padrões geométricos e as cores: preto, branco e cinza (FIGURA 85).

O cemitério do Campo Santo¹⁵⁹, possui vários exemplos de degradação química nos ladrilhos que revestem parte de seu acervo fúnebre. Estes, em sua maioria, possuem a superfície áspera. Trata-se de área exposta às intempéries e isso contribui para a degradação do material.

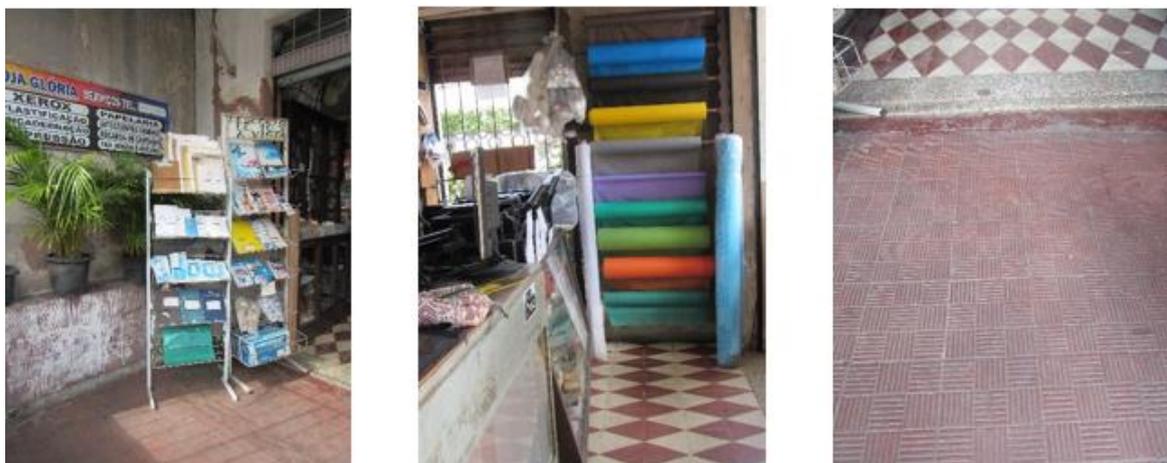
Figura 88 — Ladrilhos que revestem a edificação do Sr. Aloisio José Ramos

hidráulicos na manufatura “Ladrilhos Ideal”, para substituir os antigos tacos de madeira (FIGURA 88). Ele olha para as pontas dos dedos e acrescenta:

(...) o cimento do piso comia o dedo todo na hora que a gente carregava. É um cimento com areia fina. Eu não usava luva. Eu botava na caminhonete e a gente trazia o quanto a caminhonete aguentava. Esse piso é muito bom, resistente. Pode cair qualquer coisa que aguenta. Hoje em dia o piso vitrificado não tem uma resistência. Quando ele foi comprado, era mais bonito, tinha brilho. Quando a gente encerava, ficava mais bonito. Ainda tenho mais lá em cima, na cozinha.

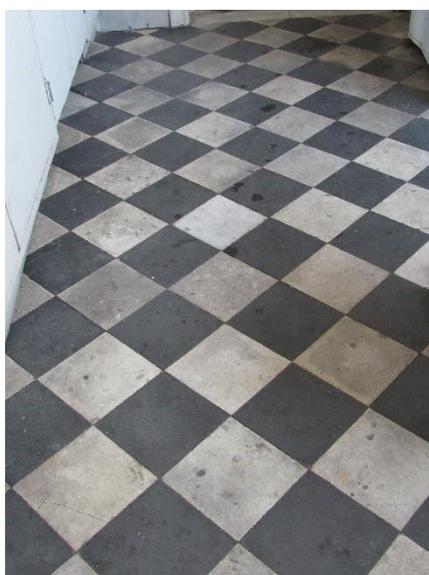
Figura 93 — Interrupção da composição

A interrupção da composição também pode acontecer com peças compostas por outro material, como na atual sala dos vigilantes localizada no Palácio da Aclamação. Nesse exemplo, o mármore (pedra natural) foi utilizado no local antes reservado para o ladrilho com camada decorada na cor branca (FIGURA 93).

Percebe-se, mais uma vez, a preocupação em tentar manter a paginação, utilizando inclusive, como recurso, material mais nobre. Entretanto, as propriedades do material enfatizam a diferença entre os materiais construtivos, uma vez que o ladrilho é muito

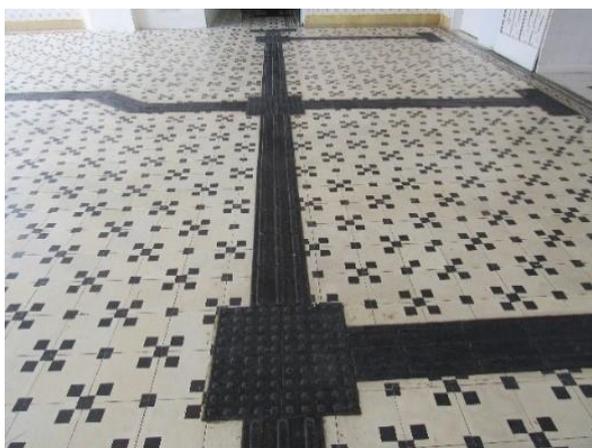
Figura 94 — Interrupção da composição

A utilização de edificações antigas para abrigar novos usos, também pode ocasionar alterações no revestimento. A interrupção da composição muitas vezes dá-se como resposta das demandas normativas contemporâneas de acessibilidade, como pode ser percebido em uma das edificações que compõe o complexo das Pupileiras, fundado no início do século XX, para atender as demandas sociais. Hoje a edificação está sendo modificada para abrigar as instalações de uma Faculdade e foi utilizado piso tátil de borracha para não danificar as peças hidráulicas (FIGURA 94).

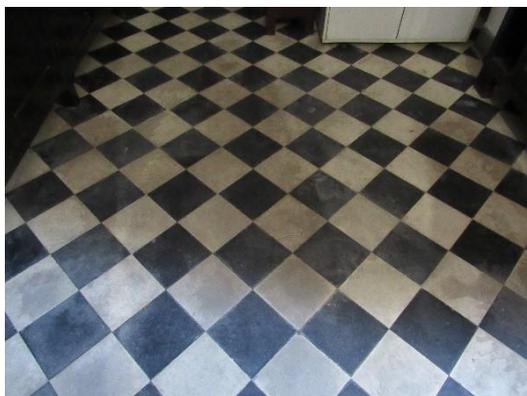
Figura 95 — Degradação química

Outra ocorrência desse dano foi registrada no Palácio da Aclamação, onde os produtos químicos deixaram como consequência manchas no piso (FIGURA 95).

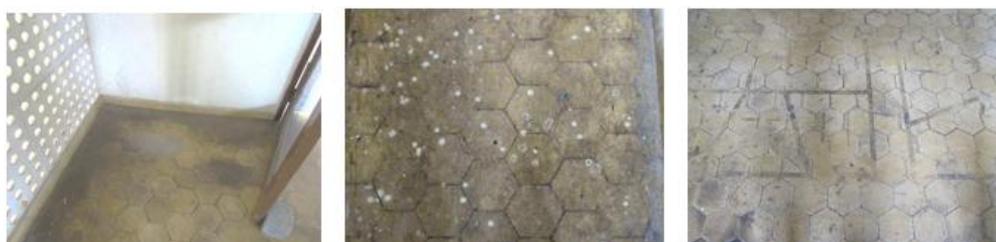
Apesar das várias tentativas de cuidado com o material, ocorrem usos e apropriações do espaço que tendem a gerar muitos danos, como respingos de tintas e aderência da cola liberada pela utilização de fitas adesivas. Outro fato curioso é o acúmulo de sujidades sempre nos ambientes nas partes próximas as paredes Isso se dá porque

Figura 96 — Degradação por agente físico (a) Piso com respingo de cola, (b) Vestígios da utilização de fitas, (c) Sujidades nos cantos do ambiente.

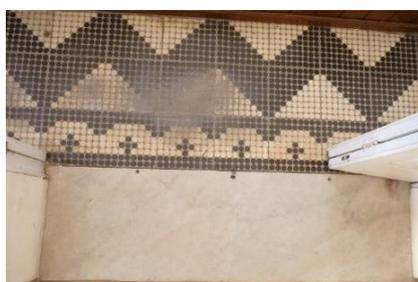
Figura 97 — Abrasão no piso hidráulico

Gester (2013)¹⁶² considera abrasão como “erosão devido ao desgaste por meio de atrito.” Acrescenta ainda que muitas vezes o fenômeno só é percebido após ultrapassar a camada decorada. Tal observação justifica a importância da camada decorada com espessura adequada. Pois, caso a mesma seja inadequada, em pouco tempo haverá a perda da camada decorativa. Normalmente, o fenômeno acontece em locais com grande fluxo de pessoas como no acesso ao elevador do IGHB (FIGURA 97)

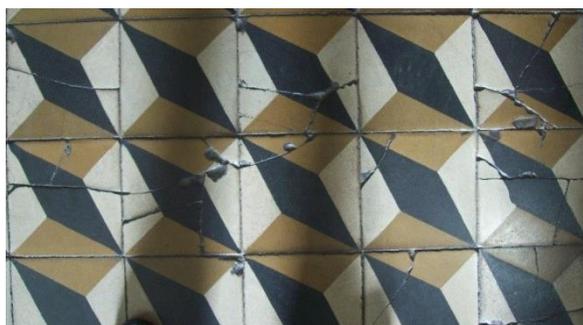
Figura 98 — Fragmentação resultante de cargas compressoras por choque

São danos resultantes de esforços produzidos sobre a peças. Neste item merece destaque a importância da regularidade do substrato. Além dos fluxos sob os quais os revestimentos estão submetidos (FIGURA 98).

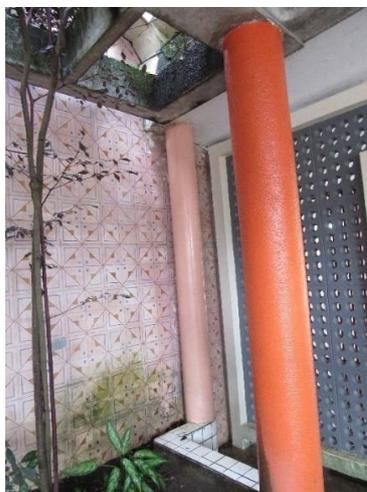
Figura 99 — Presença de biofilme (algas)

Trata-se de degradação que está relacionada diretamente com a aglutinação de microrganismos quando encontram situações propícias ao seu desenvolvimento. No caso em evidência o ambiente úmido proporciona a proliferação das algas (FIGURA 99).
