LADRILHOS HIDRÁULICOS NO PATRIMÔNIO
ARQUITETÔNICO:
UM PANORAMA HISTÓRICO E TECNOLÓGICO EM SALVADOR

Dissertação apresentada ao Programa de Pós-Graduação em Arquitetura e Urbanismo da Faculdade de Arquitetura da Universidade Federal da Bahia, como parte dos requisitos para a obtenção do título de mestre em Arquitetura e Urbanismo.

Área de Concentração: Conservação e Restauro

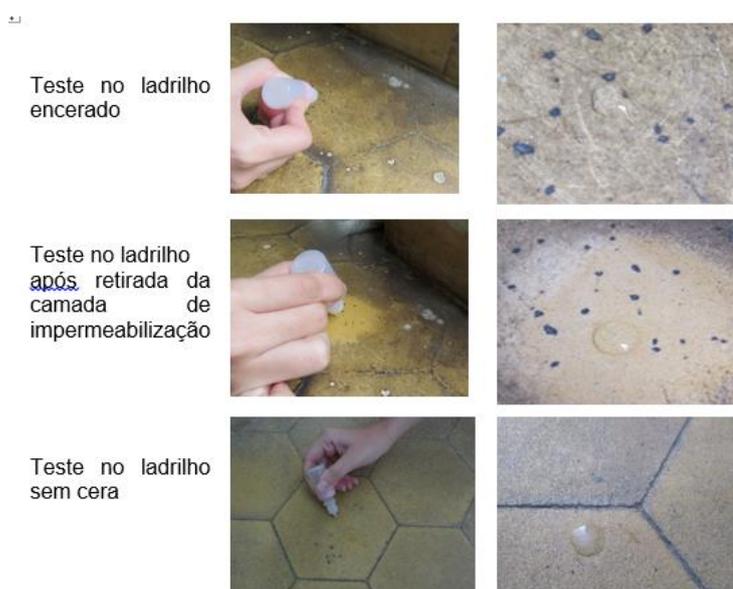
Durante os testes *in loco*, percebeu-se que os resultados destes podem ser “mascarados” caso o revestimento hidráulico possua algum tratamento de impermeabilização como cera ou resina, e ainda que seja realizado um sutil desgaste, muitas vezes é difícil visualizar a efervescência indicando material carbonático. Nos locais onde foram realizados experimentos de identificação foi possível evidenciar tal dificuldade para os pisos sextavados, que revestem o pavilhão de oficina da Escola Parque.

Figura 102 — Verificação da presença de material carbonático

Os registros apontam as etapas que foram necessárias para comprovação da presença de material carbonático nos ladrilhos do referido equipamento urbano. Para além da ausência de efervescência, percebe-se a hidro repelência nas duas primeiras imagens ao analisar o formato da bolha de solução sobre o piso.

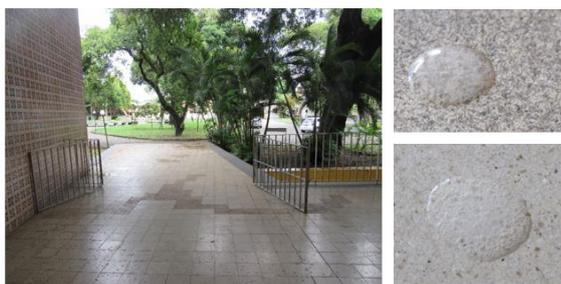
Dentre todos testes de verificação da carbonatação, o que mais surpreendeu foi o realizado no piso do Teatro da Escola Parque.

Figura 103 — Verificação de material carbonático na Escola Parque

Dentre os motivos que conduzem para maior efervescência na peça a autora acredita que seja consequência da presença do pó de alguma rocha carbonática.

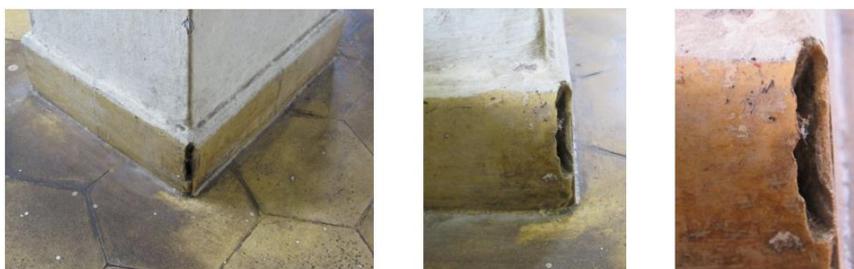
Figura 104 — Rodapé hidráulico

Muitas vezes as patologias colaboram para o conhecimento sobre a estrutura do próprio material, como é o exemplo dos rodapés do outro setor da Escola Parque. Ao aproximar do fragmento desprendido, é possível verificar claramente a camada pigmentada do restante da peça.

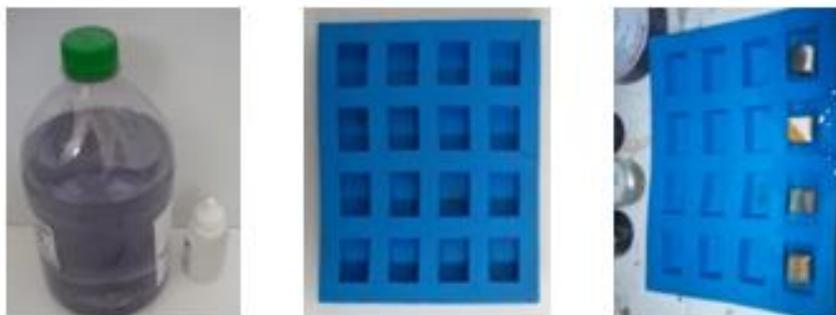
Para esta análise foram elaboradas seções polidas que abrigam amostras de ladrilhos extraídas, com dimensões equivalentes à 1,5 cm x 1,5 cm x 1,5 cm. O tamanho dos fragmentos foi determinado considerando a fôrma de silicone disponível no laboratório para análise (FIGURA 105).

Figura 105 — Produção das seções polidas. (a) Resina Acrílica e catalisador; (b) Forma de silicone e (c) Forma de silicone com amostra.

Entretanto, para este tamanho de sessão não foi possível realizar a leitura no microscópio. Então, novas tentativas foram realizadas com o scanner em resolução

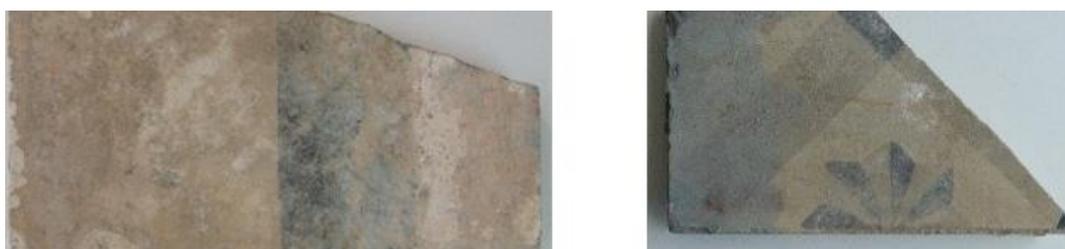
As duas amostras que representam esse grupo são oriundas do IGHB, conforme visto anteriormente, acredita-se que se trata de peças que foram produzidas aqui no Brasil, pelo fato de serem denominados de “ladrilhos nacionais” na lista dos materiais de construção do prédio. As camadas decoradas dos ladrilhos hidráulicos conduzem a perceber que as mesmas possuem sujidades aderidas com graus diferenciados (FIGURA 107).

As seções transversais indicam colorações diferenciadas em todas as camadas que compõem as peças. A primeira amostra evidencia um acontecimento curioso no que tange a estratificação: as duas camadas das extremidades estão bem demarcadas. Enquanto a camada intermediária onde composições diferenciadas se mesclam. Na segunda amostra fica indiscutível a presença de três camadas distintas.

Figura 107— Amostras de ladrilhos hidráulicos do IGHB

Os ladrilhos, de onde foram retiradas as amostras, possui 20 cm x 20 cm, padrão tipo geométrico e, três cores. A camada decorada da primeira amostra tem variação equivalente a 3,4 mm a 4,4 mm. Sobre a camada de assentamento, esta varia entre: 7,0 mm e 7,9 mm.

A segunda amostra possui o trecho da camada decorada em evidência com variação entre 3,6 mm a 3,7 mm. Enquanto a camada de assentamento tem variação entre: 2,7 mm e 3,6 mm.

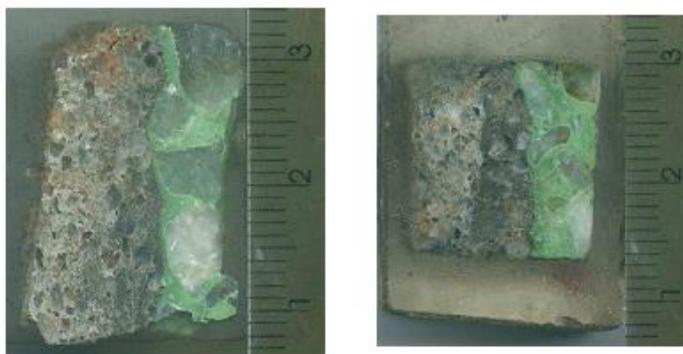
Figura 109 — Ladrilhos remanescentes do prédio do antigo Jornal A TARDE, com cristais na camada decorada (a) Variação na camada intermediária; (b) maior percepção da camada intermediária.

Camada decorada 5,3 mm e 6,4 mm e camada intermediária: 3,6 mm e 5,2 mm.

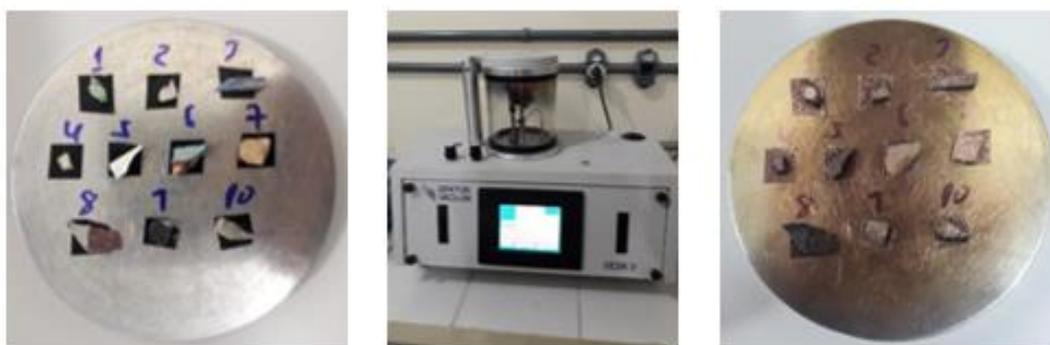
Esta técnica foi realizada no Laboratório de Microscopia Eletrônica (LAMUME), situado no Instituto de Física Nuclear, da UFBA. O equipamento utilizado foi da marca Jeol, modelo JSM6610 LV. O Espectrômetro de Dispersão de Energia (EDS) possibilitou determinar e quantificar elementos presentes na amostra. As análises por Microscopia Eletrônica de Varredura foram efetuadas nas instalações do Laboratório de Microscopia Eletrônica (LAMUME), localizado no Instituto de Física Nuclear, da UFBA.

Figura 117 — Amostras antes da metalização, (b) Processo de metalização, (c) Amostras após metalização

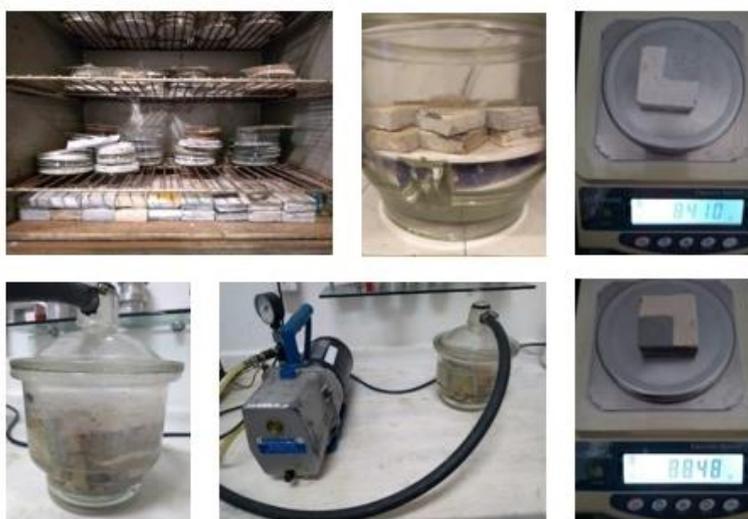
Após esta etapa, as amostras foram imersas em água e submetidas ao vácuo total de 760 mm Hg. Em seguida, enxugou-se os excessos e foram verificados os pesos das amostras após o procedimento.

Figura 120 — Ensaio de Absorção Total (a) Amostras na estufa. (b) Amostra no dessecador. (c) Peso seco da amostra. (d) e (e) Amostra submetida ao vácuo. (f) Peso úmido da amostra.

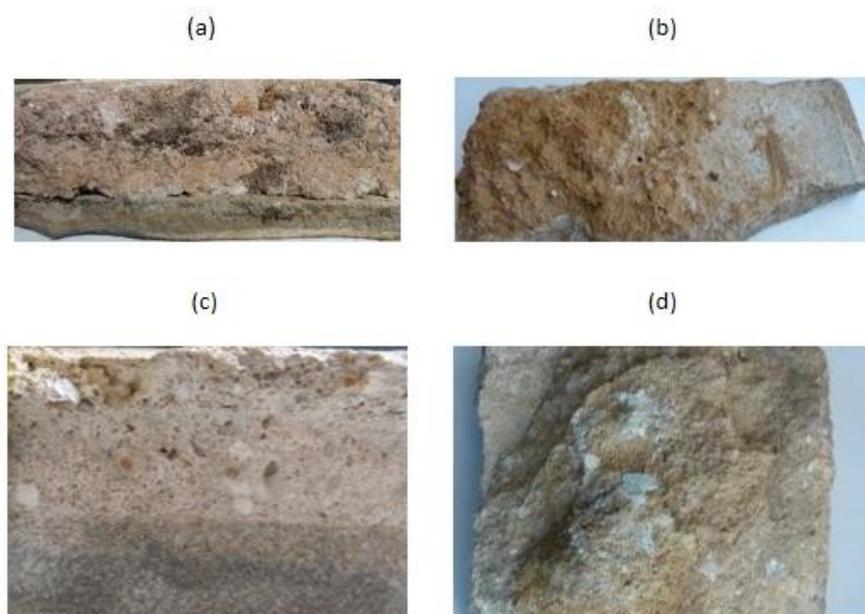
Figura 123 — Argamassas aderidas aos ladrilhos hidráulicos (a) Argamassa aderida ao ladrilho do Casarão 87 - Barbalho (1919); (b) Argamassa aderida ao Ladrilho do IGHB (1923); (c) Argamassa aderida ao ladrilho Edifício A Tarde (1918); (d) Argamassa aderida ao ladrilho do Colégio Góes Calmon

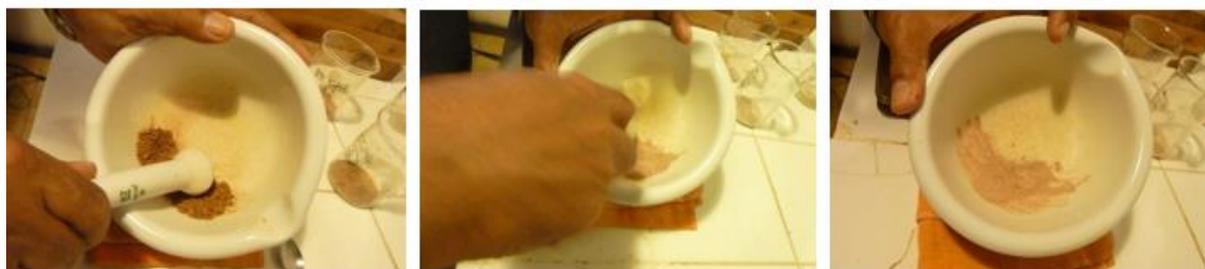
Assim, na etapa inicial de maceração a prática laboratorial recomenda cuidado para que não ocorra a trituração dos grãos.

Figura 124 — Processo de maceração das amostras no almofariz com pistilo

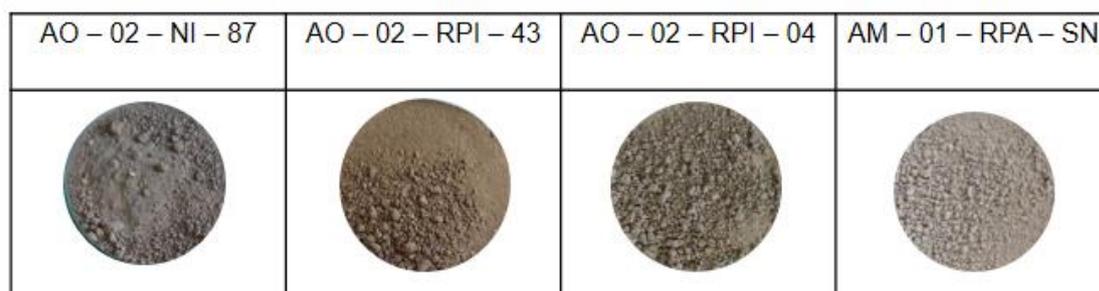
Cada amostra foi distribuída em uma placa de Petri e levada a estufa para eliminação da umidade. Nesse momento, fica mais evidente a variação das cores das argamassas (FIGURA 125).

Figura 125 — Argamassa maceradas

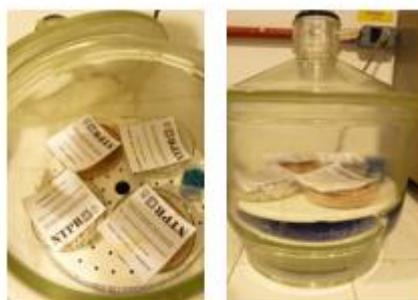
As amostras ficaram por alguns minutos no dessecador, com o intuito de esfriar a temperatura sem perder a umidade (Figura 126).

Figura 126 — Amostras identificadas no dessecador

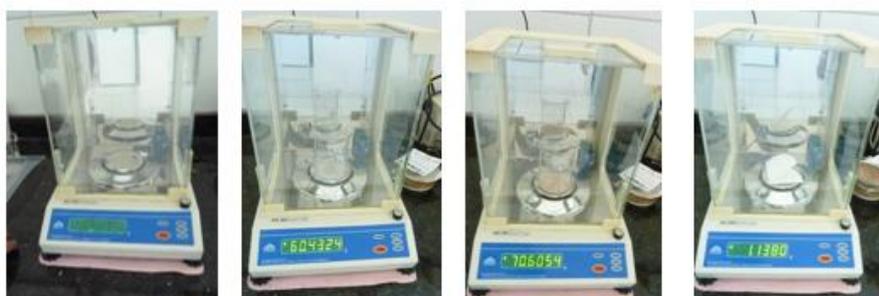
O passo seguinte correspondeu ao momento de pesagem na balança analítica, para verificação dos pesos das amostras, dos béqueres e dos filtros que seriam utilizados no ensaio (FIGURA 127). Este procedimento foi realizado para cada amostra, sempre repetindo por duas vezes a pesagem, para maior comprovação dos resultados.

Figura 127 — Balança analítica; Peso do beker; Peso da amostra e beker; Peso do filtro.

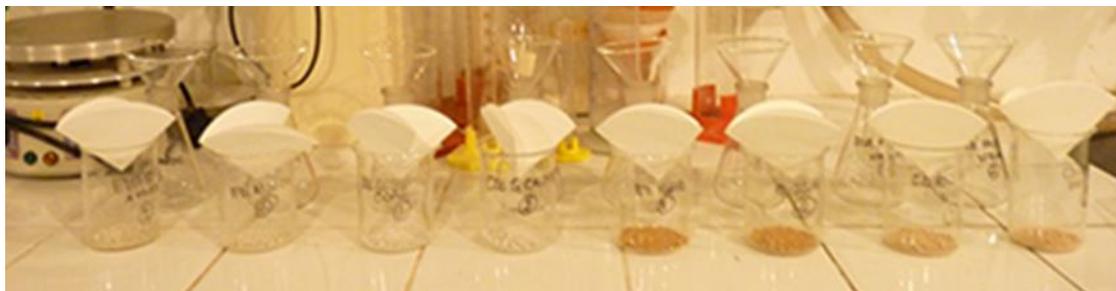
Figura 128 — Argamassas antes do ataque com ácido clorídrico diluído (HCl).

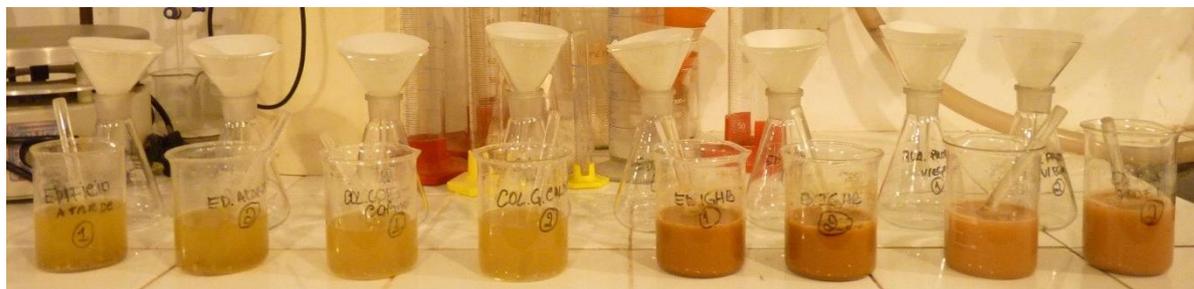
Após a verificação dos pesos de todos os elementos envolvidos com o procedimento os procedimentos químicos foram realizados conforme sequência a seguir (Figura 129):

Da esquerda para direita, considerar dois béqueres por amostra das seguintes edificações: Edifício A TARDE, Colégio Góes Calmon, IGHB e Casarão dos ursinhos.

Figura 129 — Argamassas durante o ataque com ácido clorídrico diluído (HCl).

Durante o ensaio é possível constatar a presença de sulfato no filtrado, se ocorrer turbidez com a adição de cloreto de bário (BaCl_2). A indicação do sulfato é reflexo da presença do cimento, ou gesso na argamassa. Dentre todas as argamassas a única que não ficou turva foi a AO-02-NI-87. Logo, não resta dúvida que, dentre as amostras analisadas, essa é a única argamassa que não contém cimento, ou gesso, como ligante.

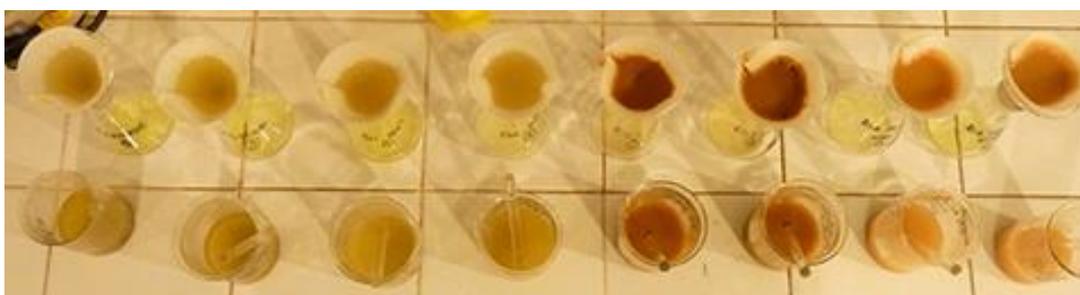
Figura 130 — Início do processo de filtragem dos finos
